# Takajärven ja Alajärven tila ja hoidon ja kunnostuksen mahdollisuudet

7.4.2018 Alajärven ja Takajärven suojeluyhdistyksen vuosikokous

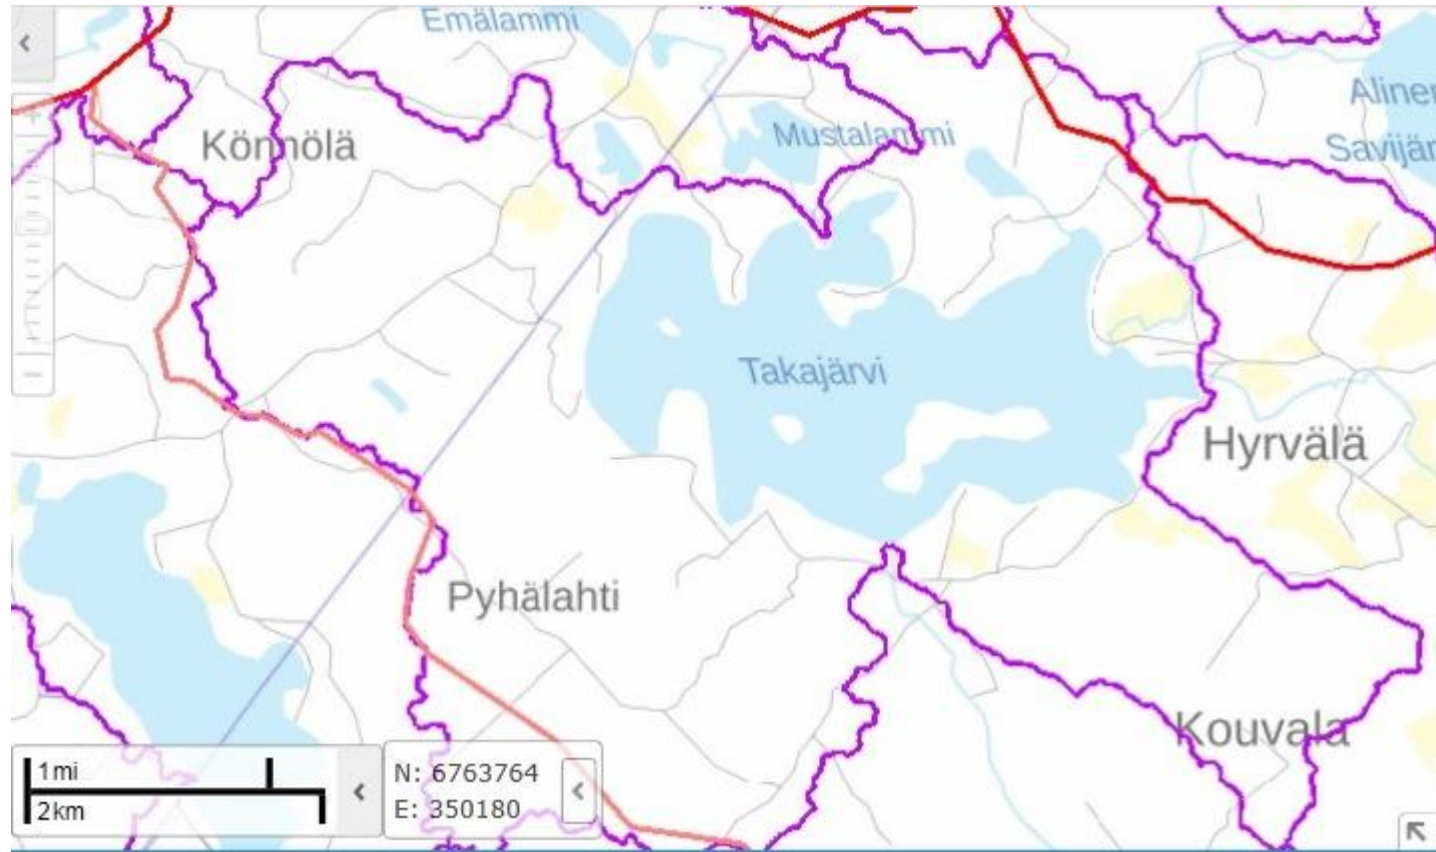
# Takajärven valuma-alue

Valuma-alue metsäinen, vain muutama pieni peltotilkku.

Järven pohjoispuolella karkealajitteisia maalajeja (harjumaastoa), länsipuolella jonkin verran soita. Turvemaiden osuus koko v-a:n pinta-alasta 14,52 %. Soita ojitettu. Värin talviarvo humustyypissä, joskin ihmisen vaikutusta on mukana.

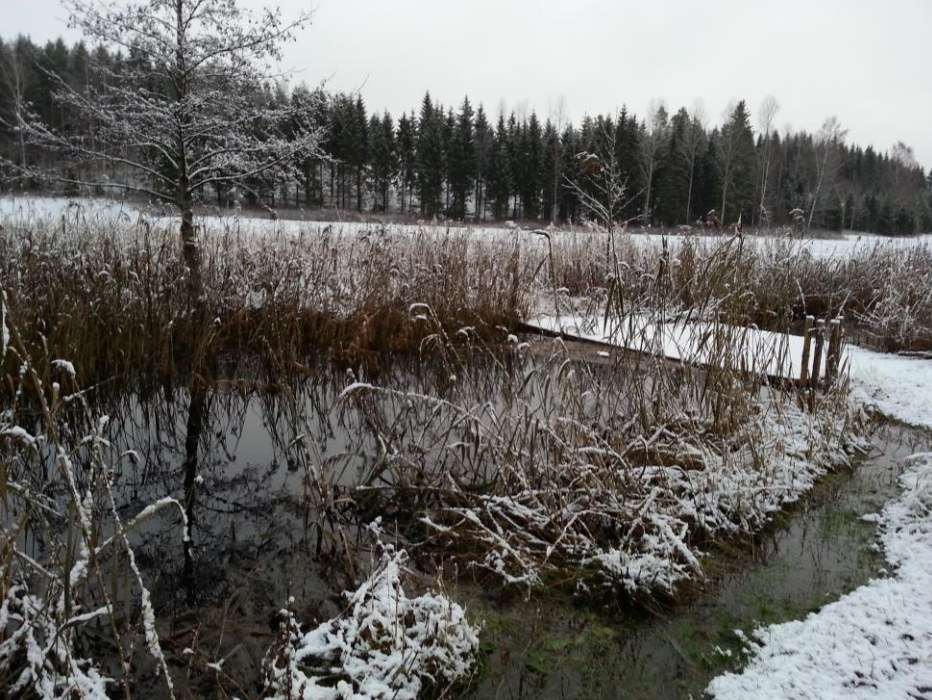
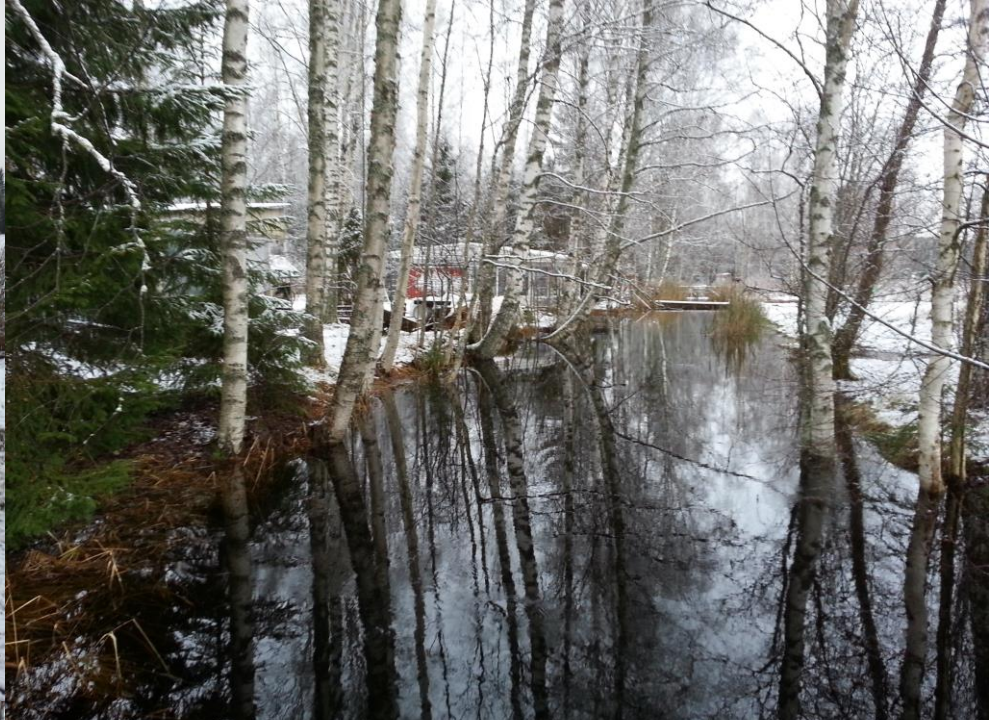
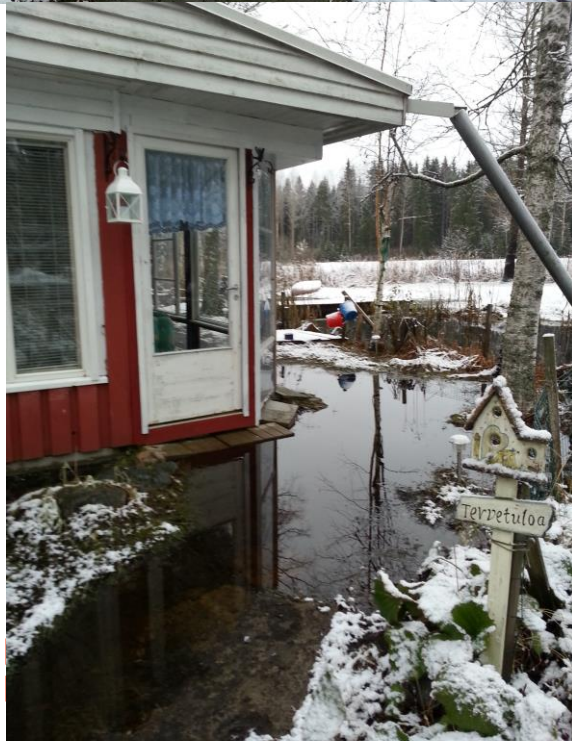
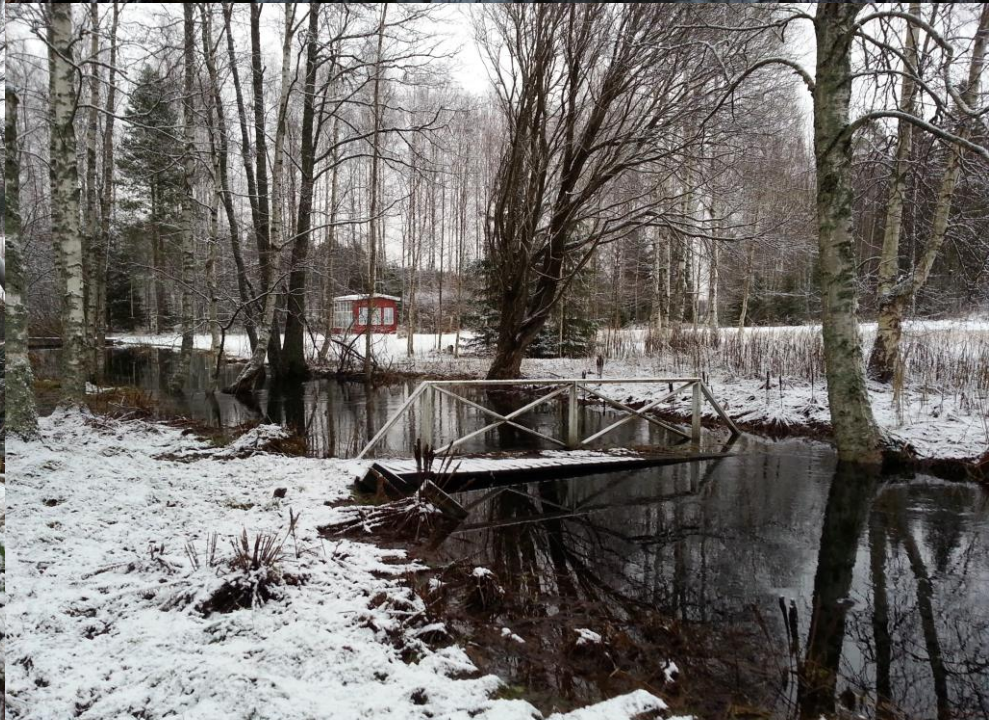
Tulva Alajoella  
17.11.2017

- Alajoki oli ääriään myöten täynnä ja osin noussut painanteiden kautta ja ojien kautta kauemmas uomasta. Veritien ja Mansikkatien kiinteistöistä osa tulvavaarassa. – nousi myöhemmin edelleen rakenteisiin ja ongelmia havaittiin myös uoman toisella puolella
- Selvästi tärkein syy tulvimiseen on poikkeuksellisen sateinen syksy. Vedet ovat olleet korkealla laajalla alueella jo pitkään. Takajärvi ja sen alapuolinen uoma ovat tulvakorkeudessa.

- Ruovikon niittäminen ja pajukon poistaminen on mahdollista vesi- ja ranta-alueiden omistajien suostumuksella eli käytännössä varsin nopealla aikataululla alueen kiinteistön omistajien niin halutessa. Ruovikon niiton ja pensaiden poiston vaikutus tulvakorkeuteen lienee kuitenkin melko vähäinen.

- Varsinainen uoman levenyttäminen tai syventäminen on perkausta, joka tulee toteuttaa suunnitelman pohjalta. Toimenpide vaatii vesilain mukaisen ojituseräilyilmoituksen 60 vrk ennen toimenpidettä. ELY-keskuksesta on selvitettävä, vaatiiko suunniteltu toimenpide vesilain mukaisen luvan hakemista.
